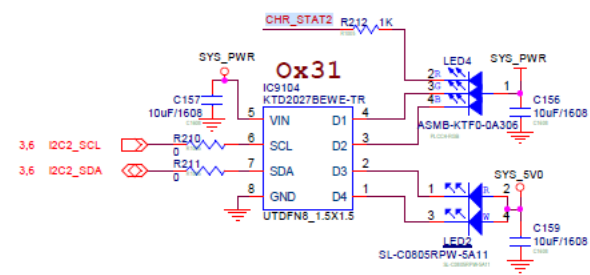
- ~~a. Booting 시에 D4 (White) LED로 진행 상태 표시를 하고 있음.~~
- ~~b. I2C (KTD2027) 드라이버 동작 시점은 전원 인가 후 약 3~4초 정도 소요됨~~
- ~~c. White LED가 AP와도 같이 연결될 수 있으면,~~
  - ~~GPIO로 먼저 LED를 ON (약 1.9초 이내) 한 후, KTD2027에서 Blink 하는 방안도 고려할 필요 있음.~~

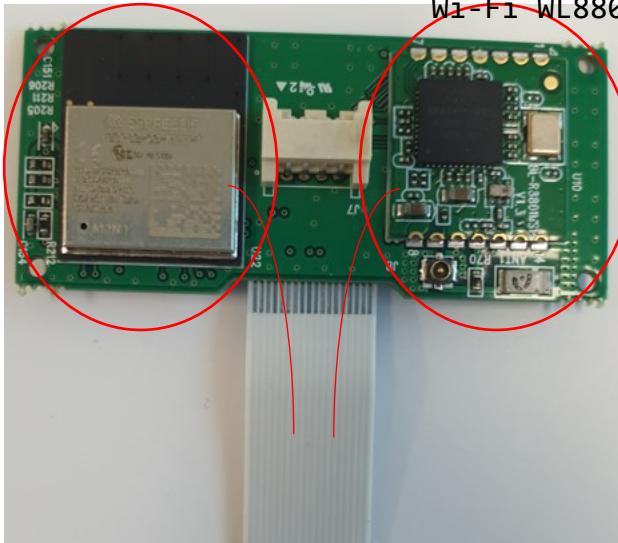
- a. Wi-Fi 동영상 전송 시 BLE32 에서 Event가 계속 발생함.
- b. Wi-Fi 동영상 Delay 가 좀 더 있는 듯 함
- c. Flat Cable, Bluetooth UART 통신에서 문자 깨짐 현상 (9600 bps)

- a. Wi-Fi / BT 모두 2.4GHza 대역 사용
- b. SDIO 는 상대적으로 고속이며, AP 에 가까이 설계가 권장됨

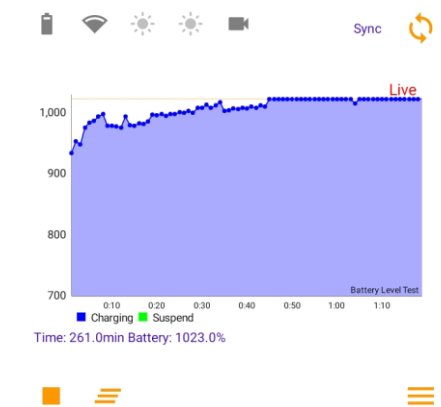
- [그림 A-1] ADC 값이 1023 이 되는 데 소요시간 : 약 40 여분
- [그림 A] ADC 값이 1023이 된 후 완충까지 소요시간 : 약 220 여분
